琵琶湖湖底深部湧水と湖底地下構造との関係解明および同湧水が環境に与える影響の把握

小泉尚嗣¹⁾・笠谷貴史²⁾・後藤直成¹⁾・丸尾雅啓¹⁾・山野誠³⁾

- 1) 滋賀県立大学環境科学部
- 2) 海洋研究開発機構海洋機能利用部門
- 3) 東京大学地震研究所

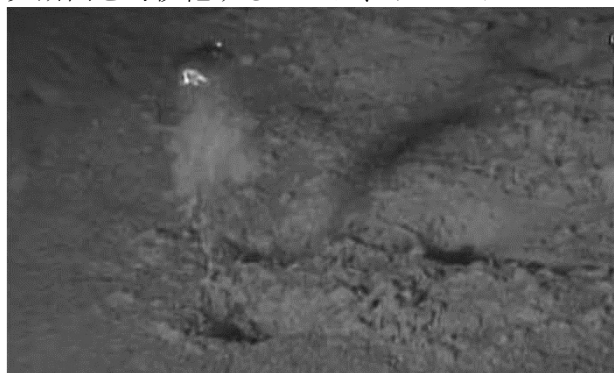
図1 琵琶湖の深部湖底湧水の様子。湖底の湧出孔（ベント）からガスと共に水が湧出している。周辺には生物群集も認められる（熊谷, 2014）

水中音波探査は、送受波器から音波を発振し、水中の物体・ガスや湖底および湖底下の地層等の境界面で反射した音波を受信する事で、それらの反射面の位置を同定するものである。用途に応じて様々な種類のものがあるが（小泉, 2018）、今回は、深部湖底湧水に伴うガス（図1）による水中音響異常の検出（ベント位置の推定）のために魚群探知機（魚探）を用い、湖底下の堆積層の2次元断面を可視化するために、サブボトムプロファイラー（SBP）を用いた。

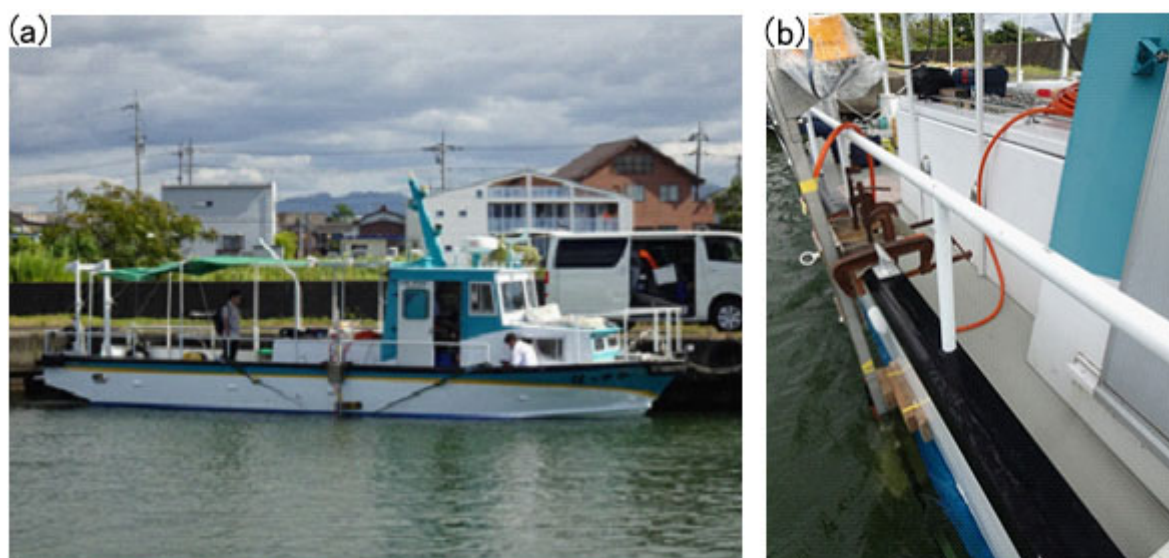
図 2 (a)「はっさか」右舷中央部に SBP を艀装した。 (b) 艀装した SBP の様子。オレンジ色筐体は動揺センサー。送受波器は水中に没した状態となっている。

SBPによる調査には滋賀県立大学の実習調査船「はっさか」を使用し、図2にあるように船体右舷側にSBPの送受波器を艀装して調査を実施した。調査は2019年9月20日に行った。使用したSBPはInnomar社製のパラメトリック式のSES2000型で、FMチャープ波を用いるSBPに比べて、狭ビームの音波を送信可能であるためフットプリントが小さく解像度の高いデータ取得が可能となっている。船舶位置は船橋上部に設置したGNSSによる測位を行い、船舶の動揺補正のために動揺センサを取り付けている（図2-bと図3-aのオレンジ色筐体）。調査時には「はっさか」装備の魚群探知機も湖底湧水の水中音響異常の確認のために使用した。図3は観測時の様子で、SBPの計測データはリアルタイムでモニターにプロットされる（図3-b）。操船者へは、図3-bの下方に見えるナビゲーション用のPCモニタの画面を用いて指示を行った。

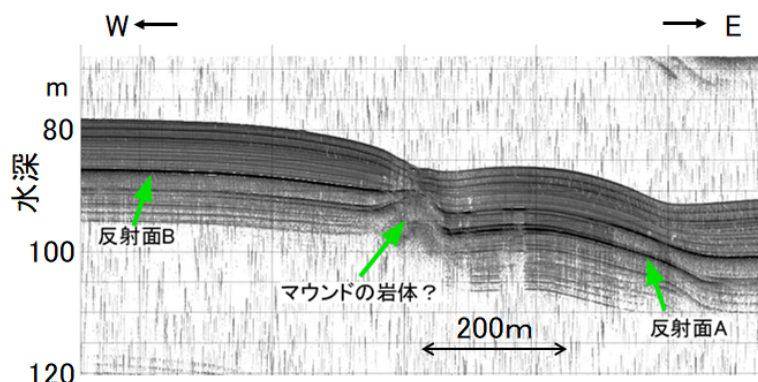
図 6 領域Bを東西に横切る測線での SBP 断面。縦軸は音速を 1500m/sec と仮定した深度。マウンドから続く基盤岩を見えやすくするために、コントラストを強調している。

図 4 の領域 A で示す湖盆での明瞭な断層構造が見られなかったことから、領域 A での観測を断念し、魚探を用いて、過去に湧水が確認されたとされる位置をもとに、水中音響異常の観測をしながら、領域 A の北端から領域 B に向けて観測を行った。しかしながら、まったく水中音響異常が観測されなかった。領域 B にある高島市沖の比高約 40-50m のマウンド（東経 136 度 6 分、北緯 35 度 20 分付近の湖底地形が盛り上がっている部分）の周辺において、2 箇所（図 4 の三角印）のみで明瞭な水中音響異常が認められた。そこで、領域 B で検出された水中音響異常の位置を中心に、東西 3 本、北西-南東方向の測線 1 本で SBP 観測を行った（図 4）。図 6 は東西測線のうちの 1 本の計測結果を示しており、領域 A と同じく深度 10m 前後に 2 枚の強い反射面が認められる。得られた堆積構造の特徴は領域 A とほぼ変わらないので、同じような堆積の履歴を持っていると考えられる。図 6 の中央部付近では湖底に凹みがあり、その下部では堆積層が盛り上がった形状をしている。湖底から深度 5m 程度で堆積層が認識されなくなっているため、測線南側にあるマウンドの深部延長部が見えている物と考えられる。湖底地形やマウンドの存在に伴う堆積構造の変化が見て取れるが、明瞭な断層構造は認識されなかった。

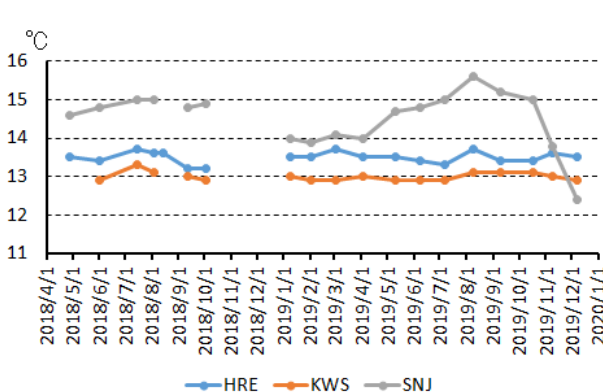
図 12 3 か所の湧水 (HRE・KWS・SNJ) の水温。

図 10～11 に安曇川（図 4 の ADG）の水温と電気伝導度を、図 12～13 に 3 か所の湧水（図 4 の HRE・KWS・SNJ）の水温と電気伝導度を示す。安曇川の水温は、河口付近ということもあって気温に対応した変化を示す。安曇川の電気伝導度は、2018 年 7 月～8 月にかけて急増し、8 月から 9 月にかけて急減している。これは、2018 年 7 月～8 月は降雨が極端にすくなかったためであり、8 月～9 月については、上述の台風 21 号により大雨が降ったためと考えられる。湧水の水温については、SNJ が気温に対応していると思われる大きな変化を示す以外の特徴的な変化はない。湧水の電気伝導度については、3 つの湧水とも 2018 年～2019 年にかけて 10% 程度上昇しており、これは、上述の琵琶湖湖水の電気伝導度変化と似ている。こちらのデータについては、センサーは変えておらず、実際の変化と考えられる。興味深い変化なので、今後注視する必要がある。
